# Gesamtauszug

**Projekt 1**

Schachtprotokoll Schacht Nr. 12456

Schachtprotokoll Schacht Nr. 13455

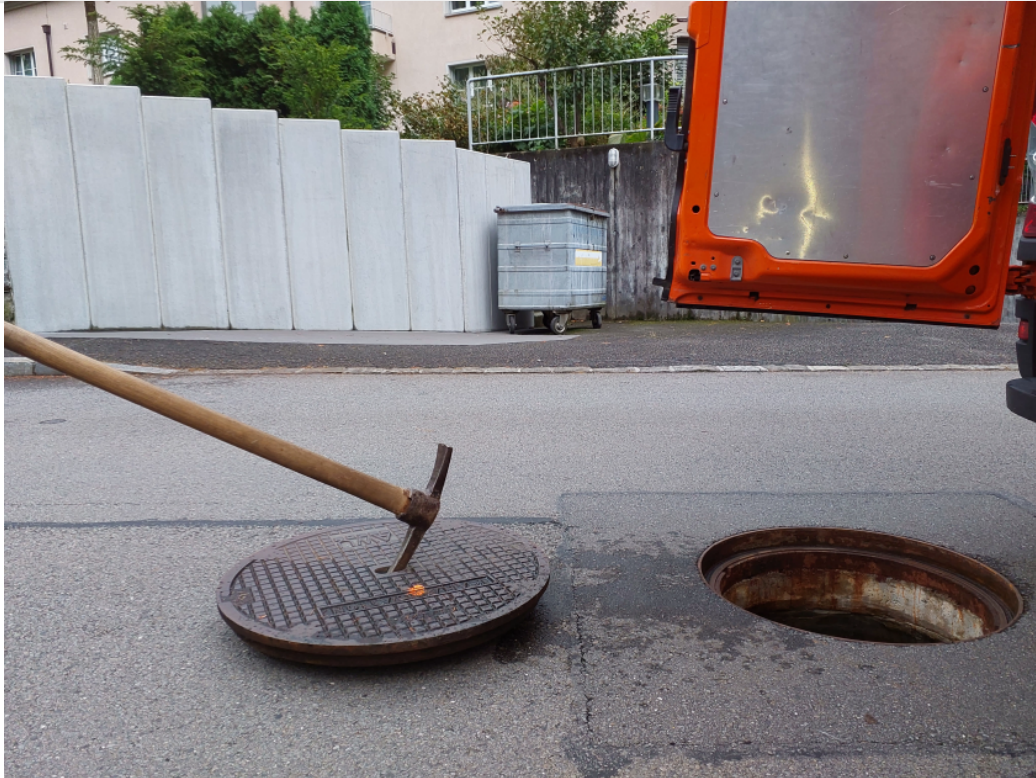
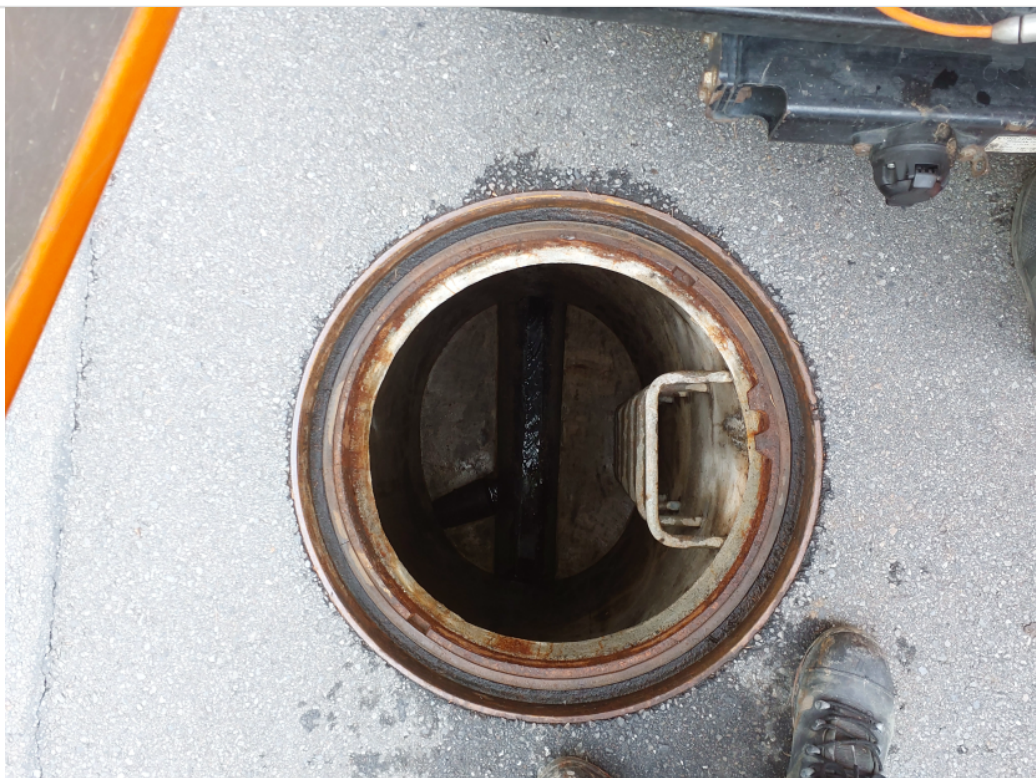
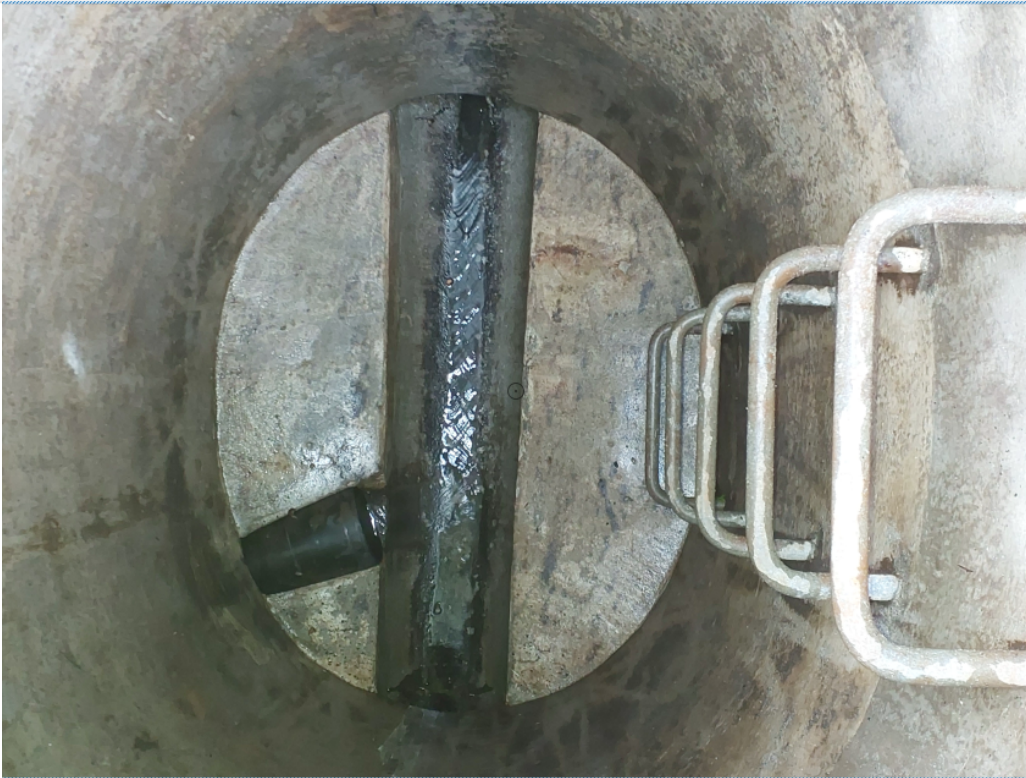
| Schachthals | Riss |
| Konus | Fugen mangelhaft verputzt |
| Schachtrohr | Korrodiert |
| Durchlaufrinne | Ablagerungen • Korrodiert |

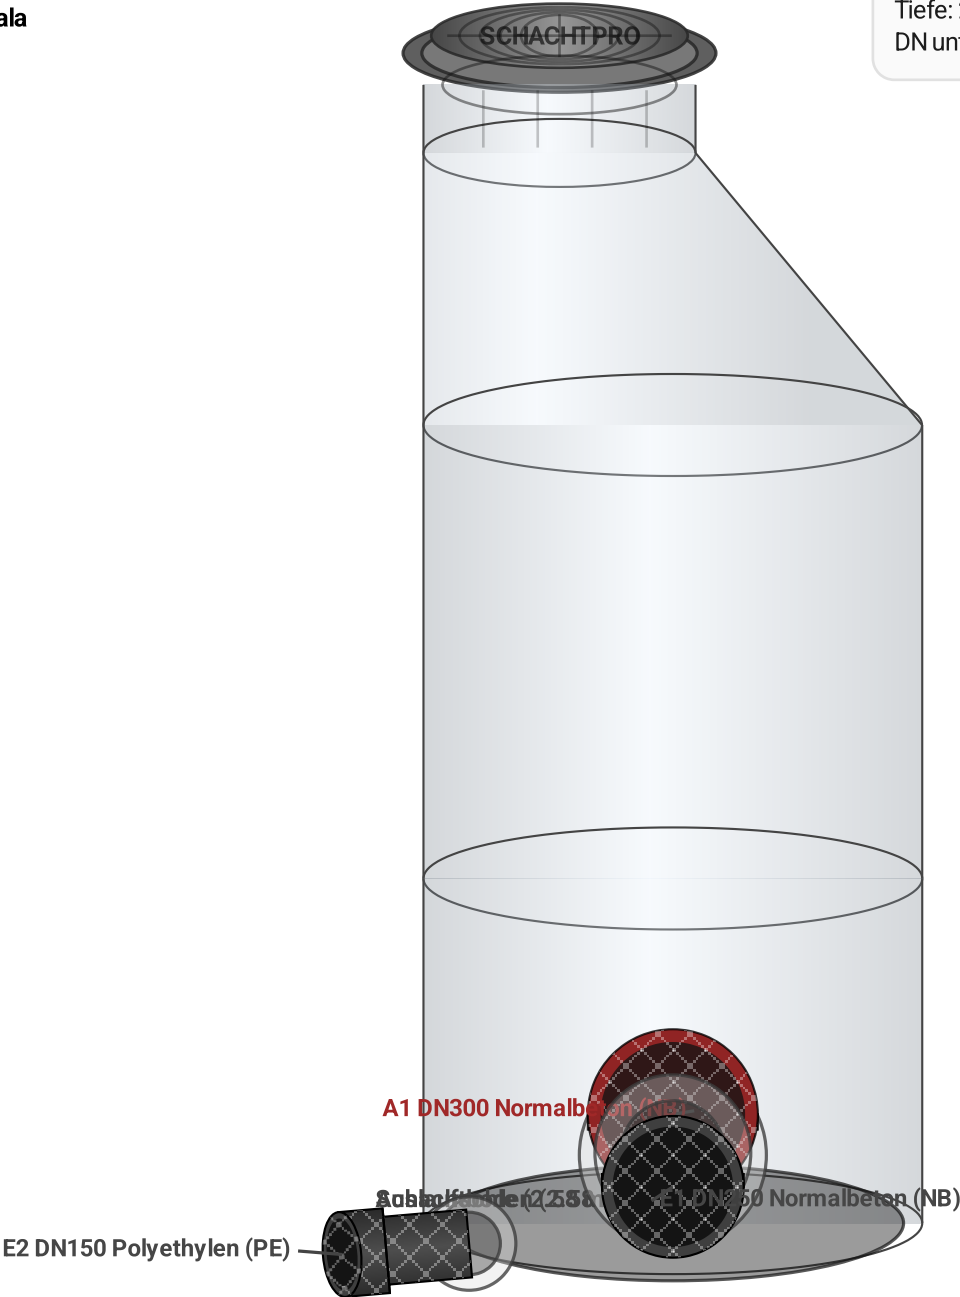
Tiefenskala

- 2: E1 DN250 Normalbeton (NB)
- 3: E2 DN150 Polyethylen (PE)
- 1: A1 DN300 Normalbeton (NB)

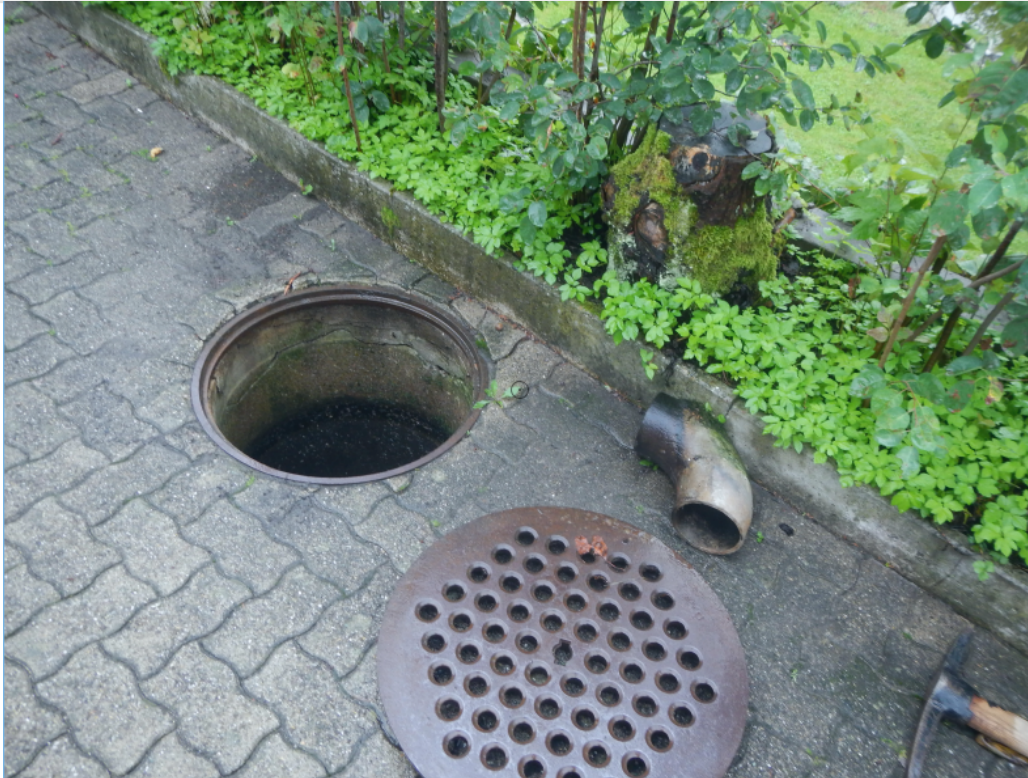
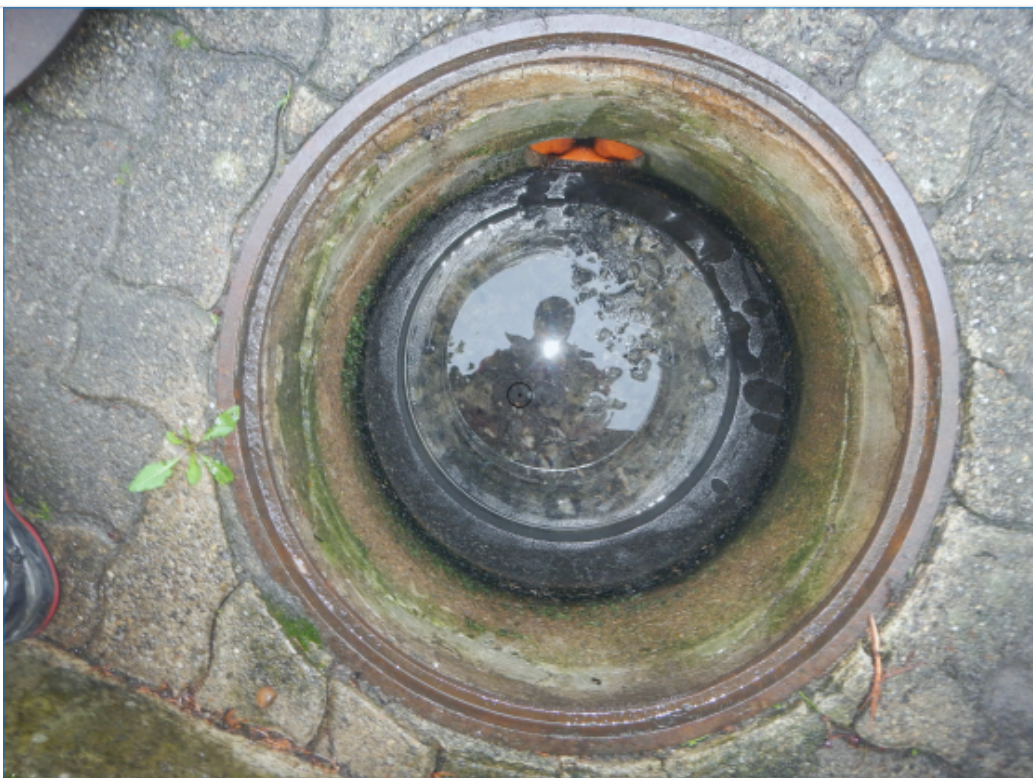
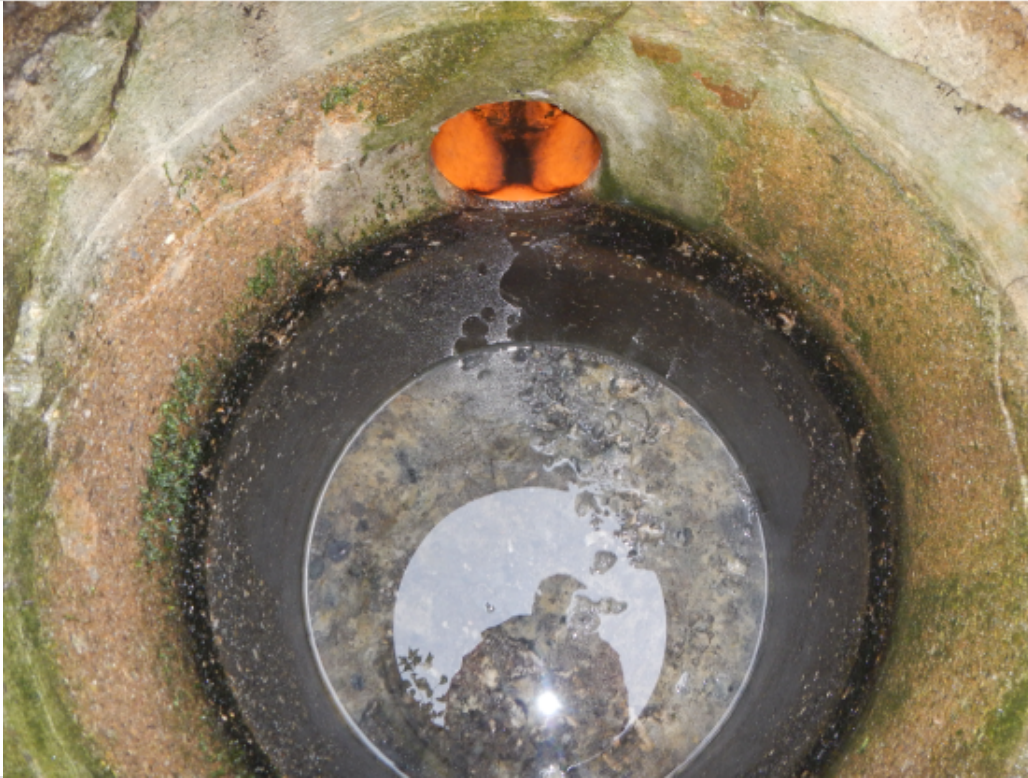
| Schachthals | Ausgebrochen • Riss |
| Schachtrohr | Ausgebrochen • Korrodiert • Riss |
